**PROGRAM REGENERACE MPZ**

**KAŠPERSKÉ HORY**

**AKTUALIZACE PRO OBDOBÍ**  
**2023 - 2028**

**ZPRACOVATEL:** Architektonická kancelář – Ing. arch. Karel Hanzlík  
Památkový atelier – Ing. arch. Jitka Pohořalá

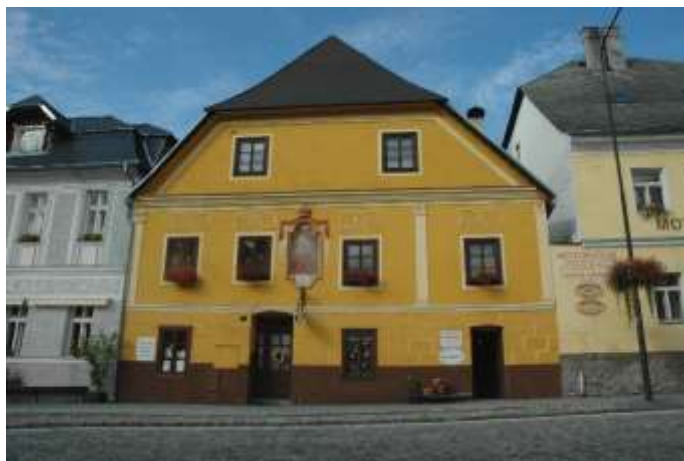
### Měšťanský dům čp. 11

Jedná se o jeden z nejstarších měšťanských domů na náměstí dotvářející kolorit náměstí. Využití: v přízemí obchůdky, v patře k bydlení. V roce 2005 byla provedena výměna střešní krytiny. Jako nová krytina byl použit černý Eternit s povrchovou úpravou imitující břidlici.

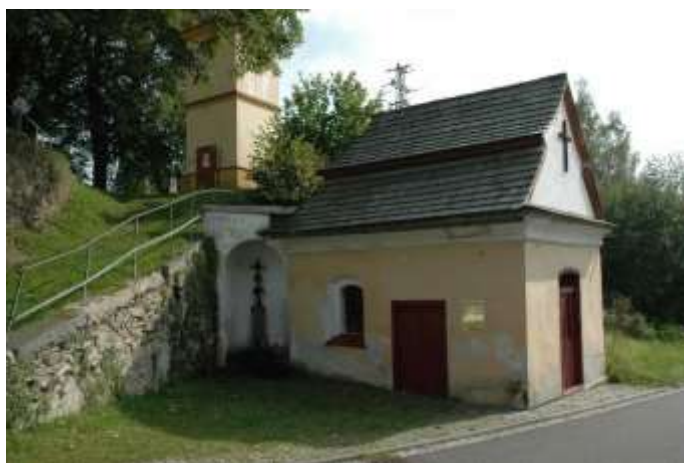
### Kaple Panny Marie Klatovské

Kaple Panny Marie Klatovské je součástí souboru spolu s poutním kostelem Panny Marie Sněžné. V roce 2005 byla provedena výměna značně nevyhovující a dřevěné šindelové krytiny za novou kvalitní krytinu ze štípaného šindele. Současně byla provedena oprava krovu.

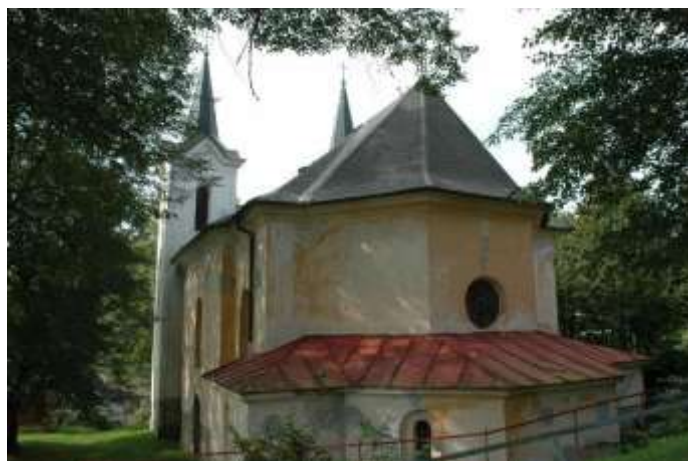
### Kostel Panny Marie Sněžné

V roce 2006 byla opravena opěrná zeď při zadní části objektu, vyčištěn okolní terén a odvedena povrchová voda od objektu. V roce 2011 byla odstraněna nevhodná cementová neprodyšná omítka vně kostela do výšky cca 2 m od země, aby zeď mohla vysychat. Byly provedeny lokální opravy obnaženého zdiva, opraveny konce svodů a vyústění vody. Od roku 2012 se pokračuje s obnovou vstupního schodiště, dokončením statického zajištění na severní straně a pracemi na odsušení kostela – odstranění cementové omítky a betonové mazaniny ze sakristie.

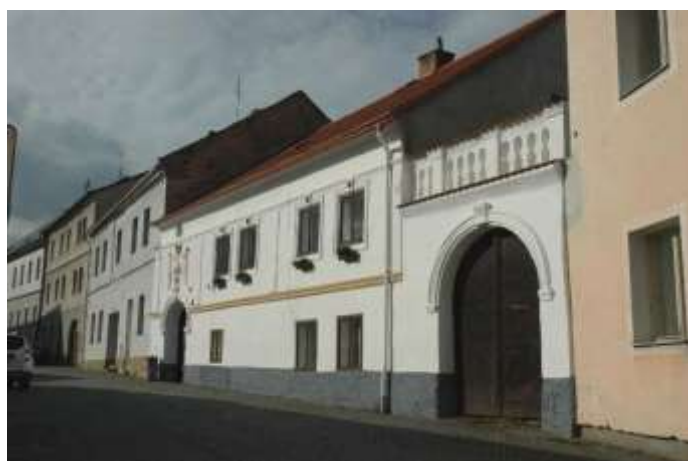
#### **Měšťanský dům čp. 17 v ulici Bohdana Týbla**

Patrová budova pozdně barokního původu, v minulosti sídlo mincmistrovského úřadu. V současnosti je objekt užíván k bydlení.

V roce 2009 byla provedena výměna dožilé krytiny. Jako nová krytina byly použity tzv. bobrovky, dále byly provedeny základní opravy krovu.

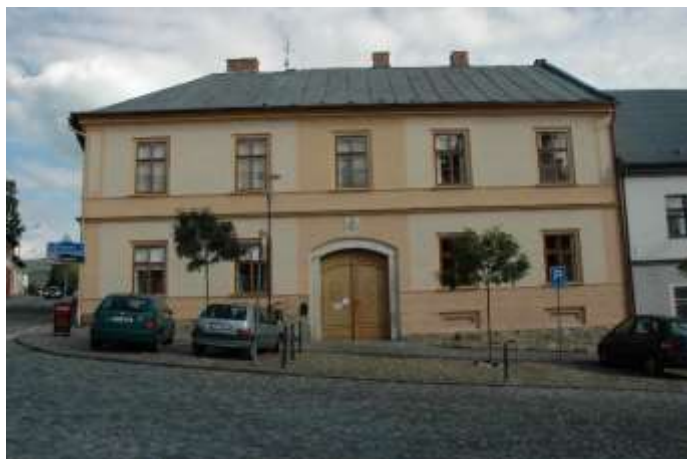
#### **Fara Římskokatolické církve v Kašperských Horách, čp. 14**

Barokní budova bývalého arciděkanství na náměstí v Kašperských Horách. Cenné jsou barokní komíny, klasicistní fasáda a dvoukřídlá vstupní vrata s řezbou.

V roce 2007 byla provedena kompletní obnova všech oken farního úřadu a restaurování vstupních dvoukřídlých vrat. V roce 2008 byla provedena obnova fasád do náměstí a do Vimperské ulice, včetně obnovy říms, soklu, suprafenster, apod. Z vlastních zdrojů byl dále proveden nátěr plechové střechy. V roce 2009 byla provedena obnova východní části fasády objektu směrem do zahrady, včetně obnovy říms, opravy štítového okna, apod. V roce 2011 byla provedena závěrečná fáze obnovy vnějších fasád objektu ze dvora.

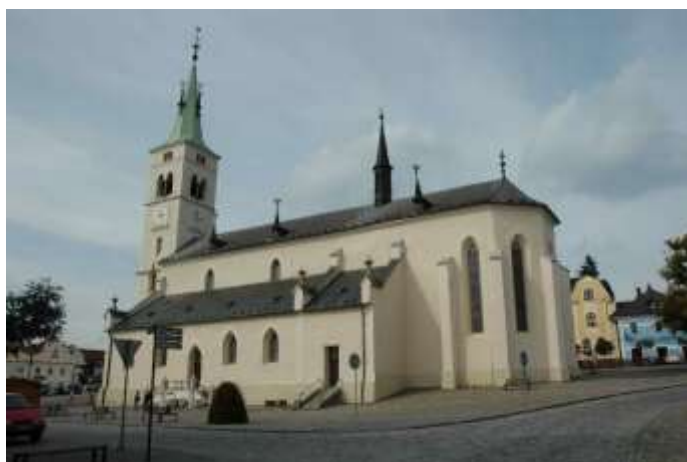
### **Kostel sv. Markéty v Kašperských Horách**

Trojlodní gotická bazilika z poloviny 14. století umístěná v centrální části historického náměstí. V roce 1883 bylo po předchozím ničivém požáru přistoupeno k regotizačním úpravám, včetně přístavby věže a vnějších schodišť. Jedná se o arciděkanský kostel římskokatolické církve, proto je objekt pravidelně užíván k bohoslužbám. Jedná se o výraznou dominantu náměstí, a tím i MPZ v Kašperských Horách.

V roce 2010 byla provedena obnova tří vnějších schodišť objektu včetně obnovy zábradlí s kovanými prvky. Vzhledem k havarijnímu stavu bylo přistoupeno k demontáži, podezdění a opětovné montáži schodišťových stupňů a celé schodišťové konstrukce. Boční stěny dvou schodišť byly omítnuty, pískovcové prvky restaurovány. V roce 2011 bylo provedeno restaurování hlavic pískovcových sloupků. V roce 2015-2016 proběhla obnova na restaurování bočního oltáře sv. Františka Xaverského v kostele sv. Markéty z programu MK ČR restaurování movitých kulturních památek

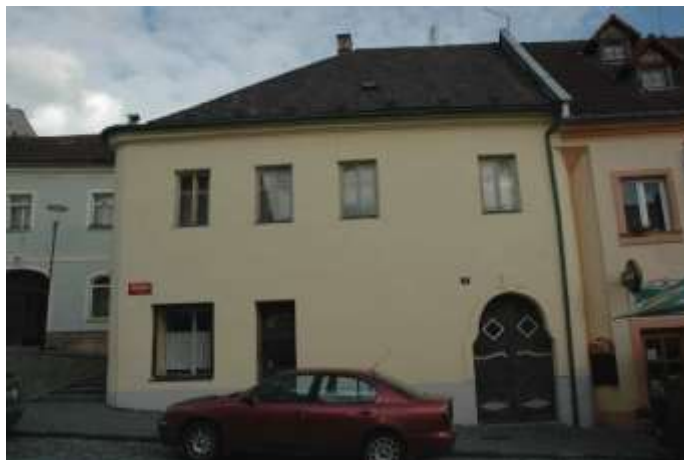
### **Měšťanský dům čp. 36 – obnova fasád objektu**

Měšťanský dům barokně-klasicistního původu, který si z velké části zachoval svou autentickou podobu. V uličním průčelí je dochován původní barokní portál se slohovými dřevěnými vraty do průjezdu. V minulosti objekt sloužil k bydlení, přízemní prostory směrem do ulice jako prodejna. V r. 2012 proběhla obnova fasád objektu směrem do ulice a do náměstí.

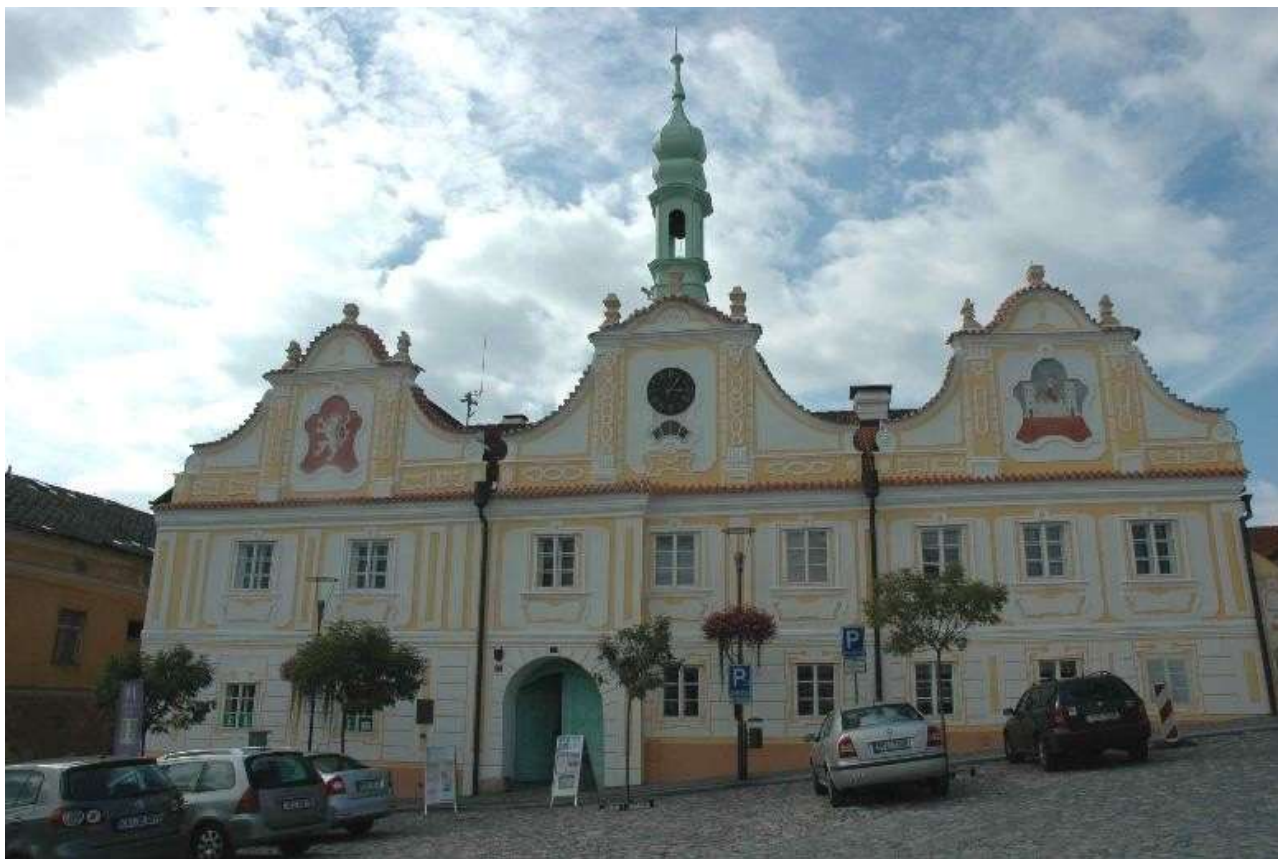
### **Obnova východního průčelí radnice v Kašperských Horách, čp. 1**

V roce 2016 proběhla celková a řemeslnicky zdařilá obnova východního průčelí historické budovy radnice na náměstí v Kašperských Horách. Jednalo se především o obnovu fasády, nátěr a obnovu věžičky a hodin ve štítě.

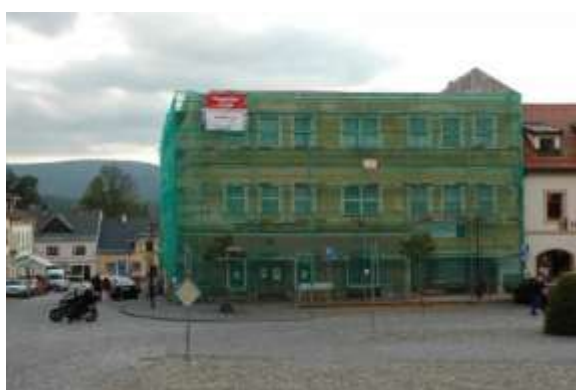
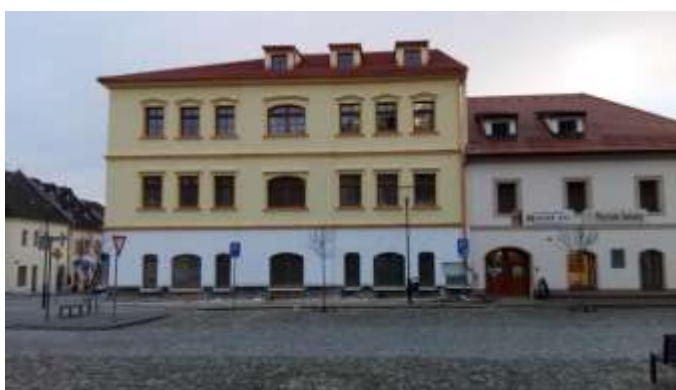
V roce 2016 proběhla celková oprava budovy muzea na náměstí. Architektonický návrh vycházel z původního řešení při zachování tvaru objektu, pouze ve střeše byly nově vytvořeny tři vikýře na straně směrem na náměstí. Stávající střešní konstrukce objektu byla kompletně odstraněna včetně krovu. Nový krov je klasický vaznicový, nosné sloupky a vaznice ocelové, krokve a kleštiny dřevěné. Střešní krytina je z pálené bobrovky, korunově kladená. Veškeré ocelové prvky byly opatřeny nejprve základovým a poté krycím syntetickým nátěrem. Původní okna byla vyměněna za nová dřevěná eurookna s památkovou profilací a izolačními dvojskly, některá byla ještě doplněna ozdobným poutcem. Nově byly kolem oken vytvořeny ozdobné šambrány z tvarovaného polystyrénu. V 1. NP osazeny zdobné kované mříže, zazděné do ostění, venkovní parapety jsou měděné. Podle dobových fotografií byla doplněna bosáž z náměstí a Fügnerovy ulice, celý objekt dostal silikátovou omítku, provedenou na kontaktní zateplovací systém.

V roce 2016 proběhla obnova budovy muzea Šumavy

### **Obnova budovy muzea na náměstí**

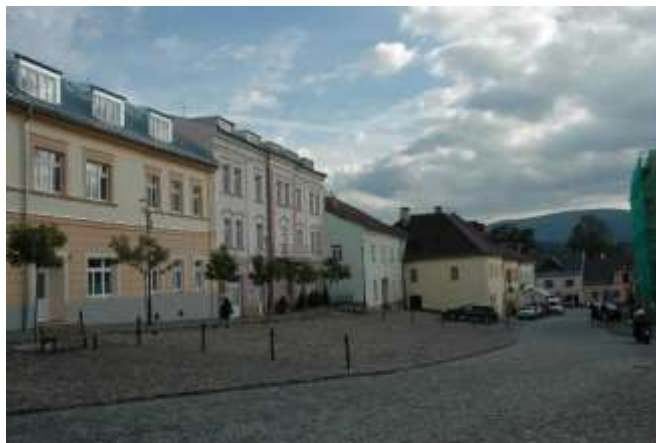
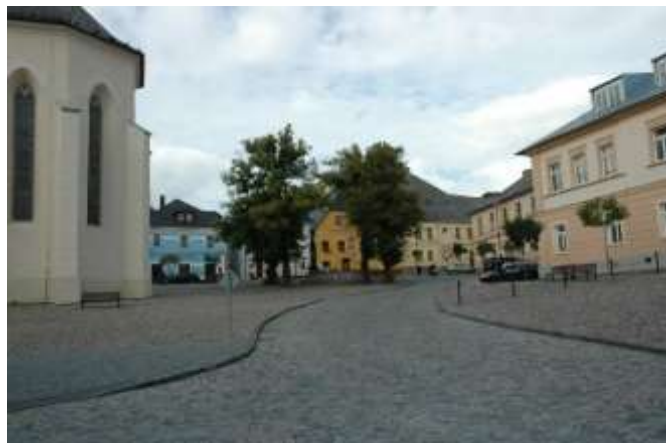
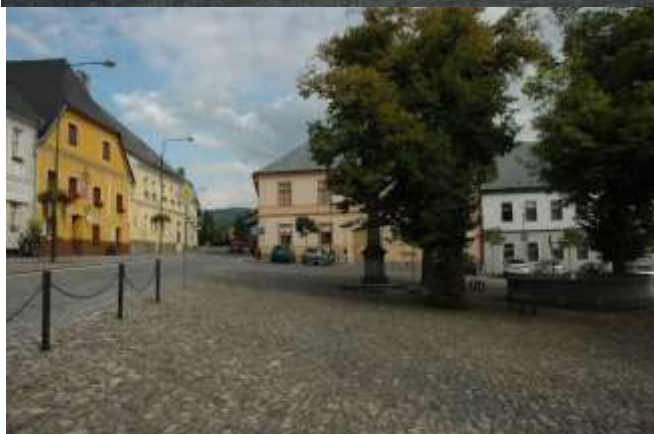
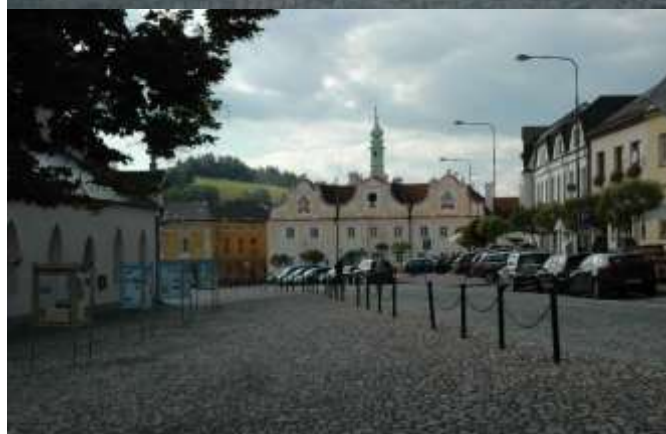
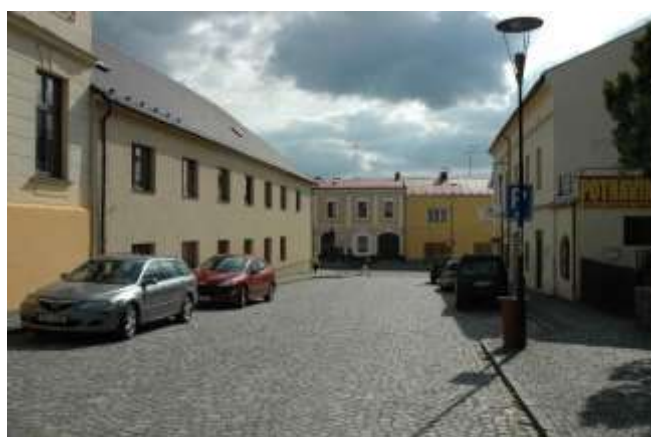
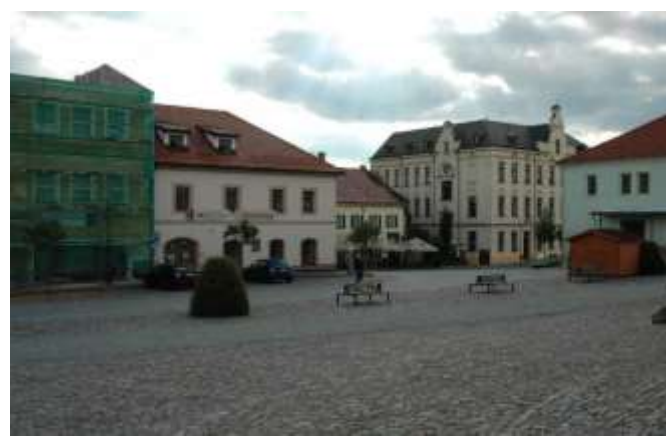
Rekonstrukce plochy náměstí včetně sítě technické infrastruktury včetně ulic Baarovy a Fügnerovy v letech 2009 – 2010. Cílem revitalizace byla kompletní rekonstrukce hlavního náměstí v Kašperských Horách, které tvoří historické jádro města. V rámci projektu – jedné z největších investic města v posledních letech, byly provedeny úpravy povrchu celé plochy náměstí opraveny chodníky, vybudována parkovací stání, nově byla vyřešena celková dopravní situace na náměstí a obnovena stromová zeleň. Současně proběhla výměna části inženýrských sítí v ploše náměstí a rekonstrukce povrchů dvou navazujících ulic. Revitalizace přispěla ke zvýraznění historické hodnoty centra města a jeho přirozené dominanty – nemovité kulturní památky kostela sv. Markéty pocházející z poloviny 14. století. V rámci stavebních prací byl proveden i archeologický průzkum, který přinesl překvapující nález – objevení pokladu v podobě stříbrných mincí z přelomu 16. a 17. století! Archeologové uvádí, že jde o druhý největší mincovní nález v západních Čechách od roku 1771.

#### **Kompletní rekonstrukce náměstí**

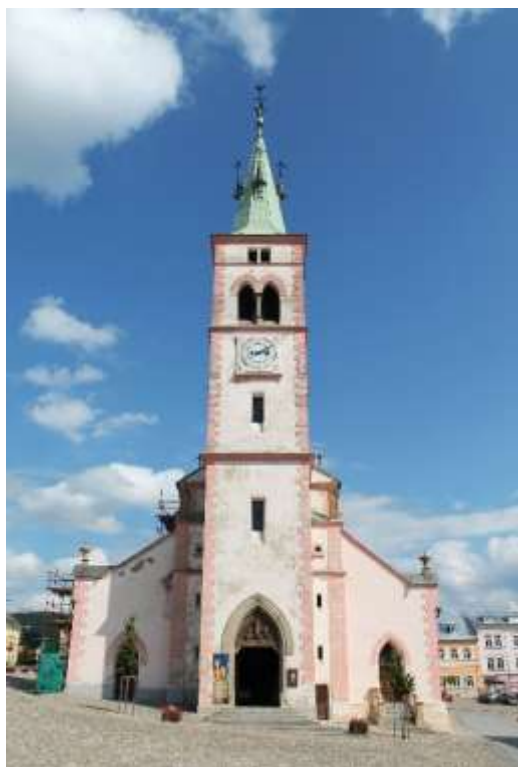
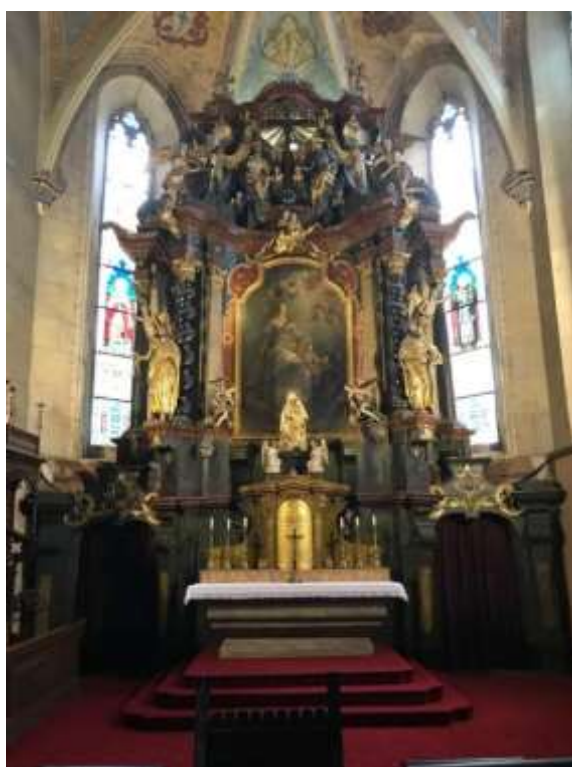
### Obnova hlavního oltáře v kostele sv. Markéty, I. - VIII. etapa,

V presbytáři se nachází oltář, zasvěcený patronce kostela sv. Markétě, jehož vznik je kladen do roku 1720. Jedná se o portálový, bohatě řezaný oltář se sochami světců a rozměrným plátnem sv. Markéty. Oltář svou architekturou, malířskou i figurální výzdobou představuje mimořádně kvalitní a kompozičně zajímavé umělecké dílo z 18. století, které se nachází ve špatném stavu vinou nevhodnosti předešlých zákroků, působením vlhkosti a biotických škůdců, zejména dřevokazného hmyzu.

Od roku 2017 probíhá v několika etapách restaurování hlavního oltáře kostela sv. Markéty v Kašperských Horách. První etapa sestávala z restaurování čtyř soch světců z výzdoby oltáře. V letech 2018 až 2020 se pokračovalo v restaurování ostatních soch světců. V roce 2020 byla zakončena V. etapa, při níž byly restaurovány 8 putti z nástavce retibula, 3 putti z obrazu rámu, plastické řezby oblaků z nástavce a dvojice klečících andělů na tabernáklu. Předmětem VI. etapy obnovy v roce 2021 bylo restaurování dvojice plastických řezb drapérií z nástavce a restaurování plastických řezb oblaků a paprsků ve vrcholu rámu obrazu. Cílem VII. etapy, jež rovněž proběhla v roce 2021, byla demontáž deštění rámu obrazu retabula, deštění stěn presbytáře za brankami a polosloupů, které nesou boční sloupy a postranní žebra nástavce oltáře. Navázala petrifikace nástavce a demontovaných dílů.

Předmětem VIII. etapy v roce 2022 bylo restaurování plastické řezby kříže a koule (všehomíra) z nástavce a restaurování architektury nástavce a osazení restaurované plastické výzdoby

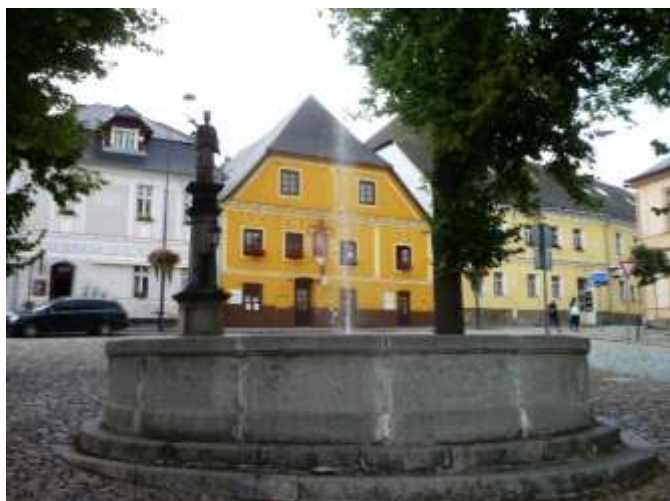
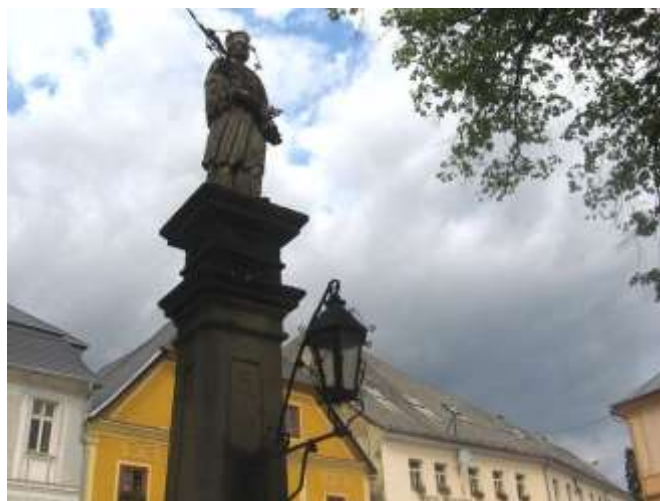
### **Restaurování kovové plastiky sv. Jana Nepomuckého s kamennou architekturou,**

Kovová plastika sv. Jana Nepomuckého s kamennou architekturou z roku 1861. Vedle kašny je situována v horní části kašperskohorského náměstí mezi kostelem sv. Markéty a farou, ve svažitém terénu. V horní části se nachází sloup se sochou sv. Jana Nepomuckého, pod ním kašna, jedna z výrazných dominant náměstí. Vzácný doklad umělecké a řemeslné úrovně konce 19. století. V roce 2019 byla na kamenné architektuře provedena konsolidace kamenného materiálu, plastické rekonstrukce a doplnění chybějících částí, barevné sjednocení, lokální retuše a hydrofobizace. Vnitřek plastiky byl stabilizován a ošetřen, chybějící kovové části byly repasovány a doplněny, ošetřeny byly kovové doplňky plastiky.

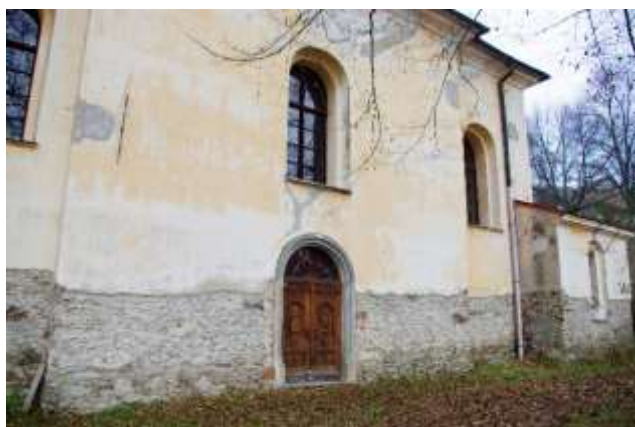
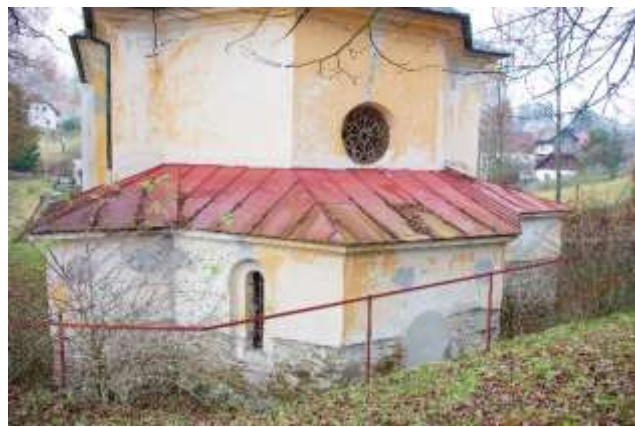
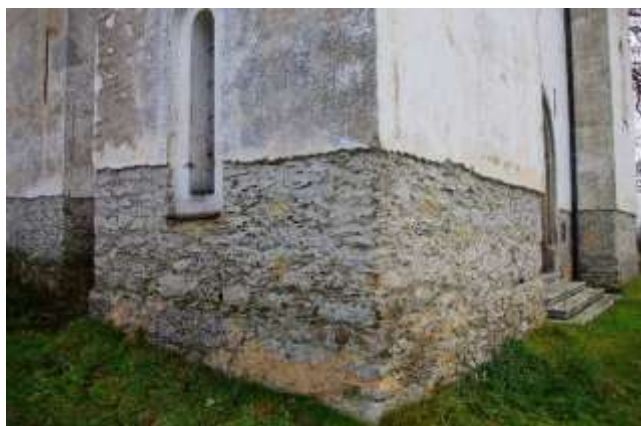
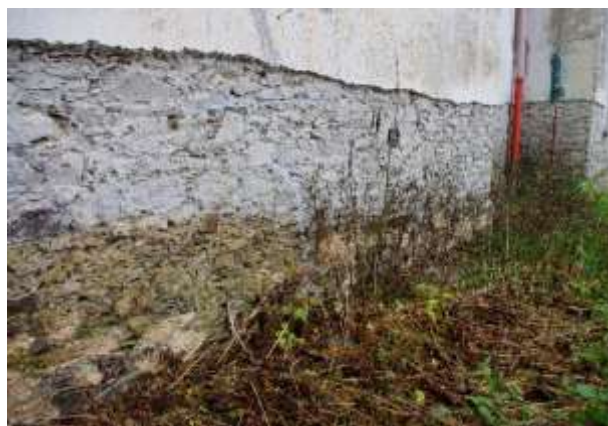
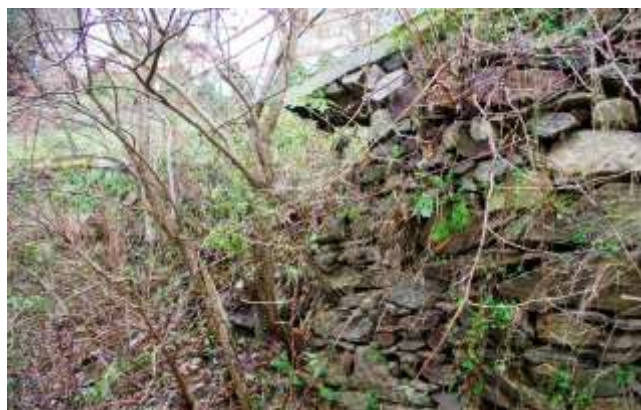
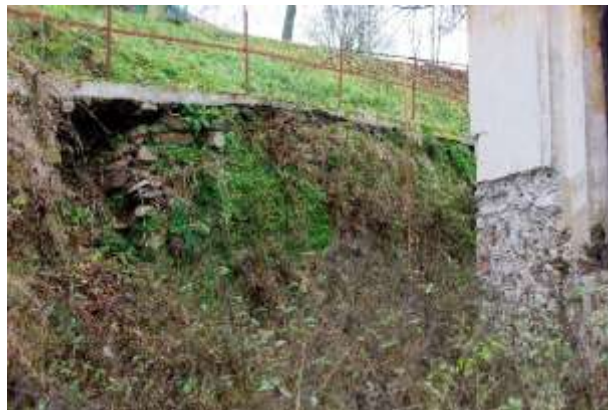
Obnova vnitřní výmalby, repase okenních a dveřních výplní, obnova kamenných prvků, umístění mříže do vstupu, obnova fasády a nátěru střechy nad sakristií. Statické zabezpečení a oprava opěrných zdí včetně úpravy stávajícího systému odvodnění kostela.

Opěrné zdi v havarijním stavu

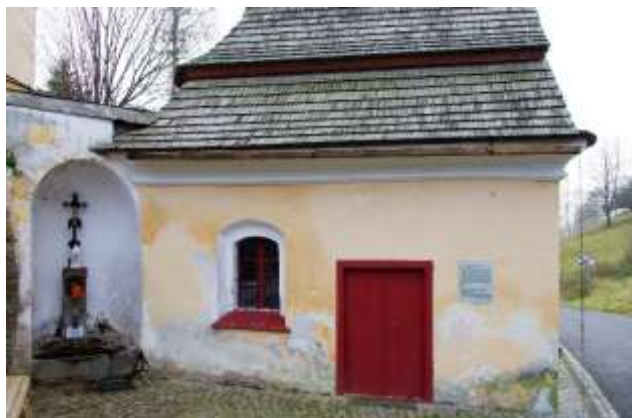
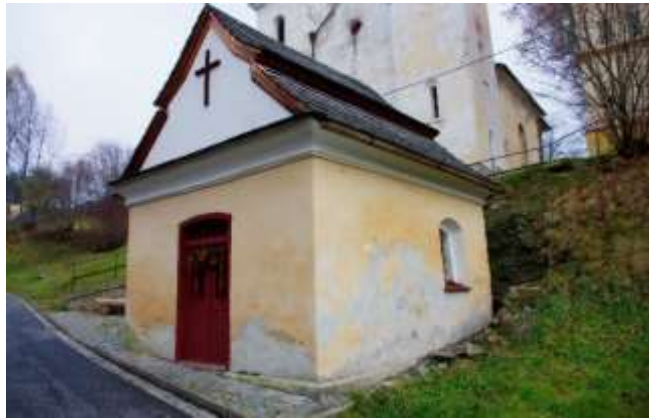
Kaple Panny Marie Klatovské je součástí souboru spolu s poutním kostelem Panny Marie Sněžné. V roce 2005 byla provedena výměna značně nevyhovující a dřevěné šindelové krytiny za novou, kvalitní krytinu ze štípaného šindele. Současně byla provedena oprava krovu. V nadcházejícím období bude třeba kompletní opravy fasády.

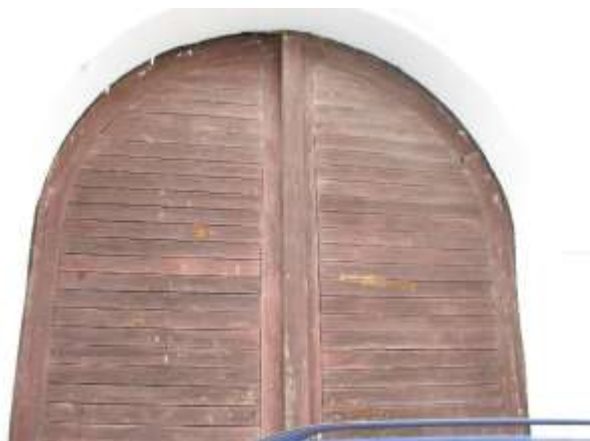
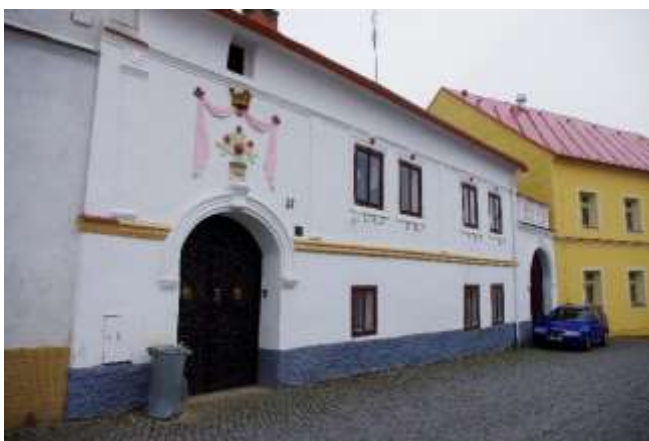
**Stručný popis obnovy:** Provedení restaurování vchodových vrat měšťanského domu. Patrový dům pochází zřejmě z období pozdního baroka, resp. klasicismu. Průjezd je zabezpečen dřevěnými, zřejmě pozdně barokními či klasicistními dvoukřídlými vraty s otočným pantem na nosném svislém rámu. V nadcházejícím období je třeba zajistit kompletní restaurování vrat, včetně odstranění novodobého laku, sanace a petrifikace dřevní hmoty, provedení lazurovacího nátěru, opravy kování.

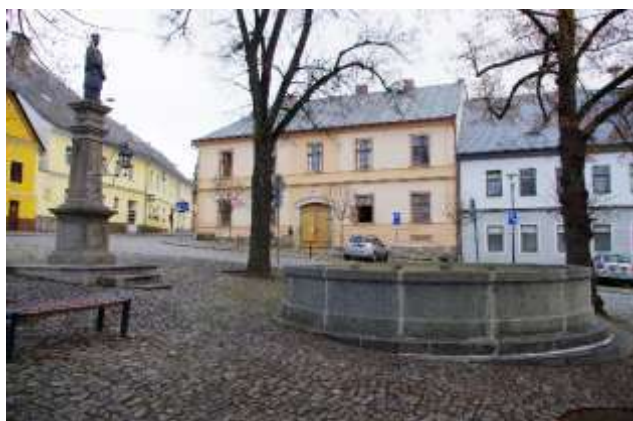
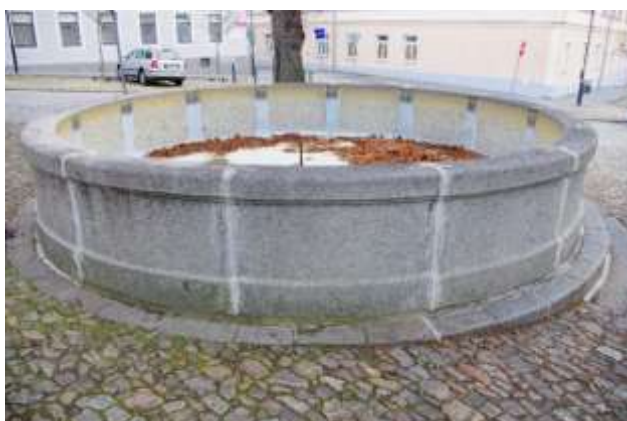
### **Kašna na náměstí pod sochou sv. Jana Nepomuckého, r.č. 20128 /4-3034**

Jedna z výrazných dominant náměstí, v jeho horní části ve svažitém terénu, mezi kostelem sv. Markéty a farou. Při kašně se nachází kovová plastika sv. Jana Nepomuckého s kamennou architekturou z roku 1861, jež byly restaurovány v roce 2019. Plánované restaurování kašny sestává z demontáže a přeložení schodišťového stupně, čištění, konsolidace kamenného materiálu, plastická rekonstrukce a doplnění chybějících částí, revize vany kašny, revize vodního systému, barevné sjednocení a lokální retuše, hydrofobizace a rekonstrukce původního středověkého prvku.

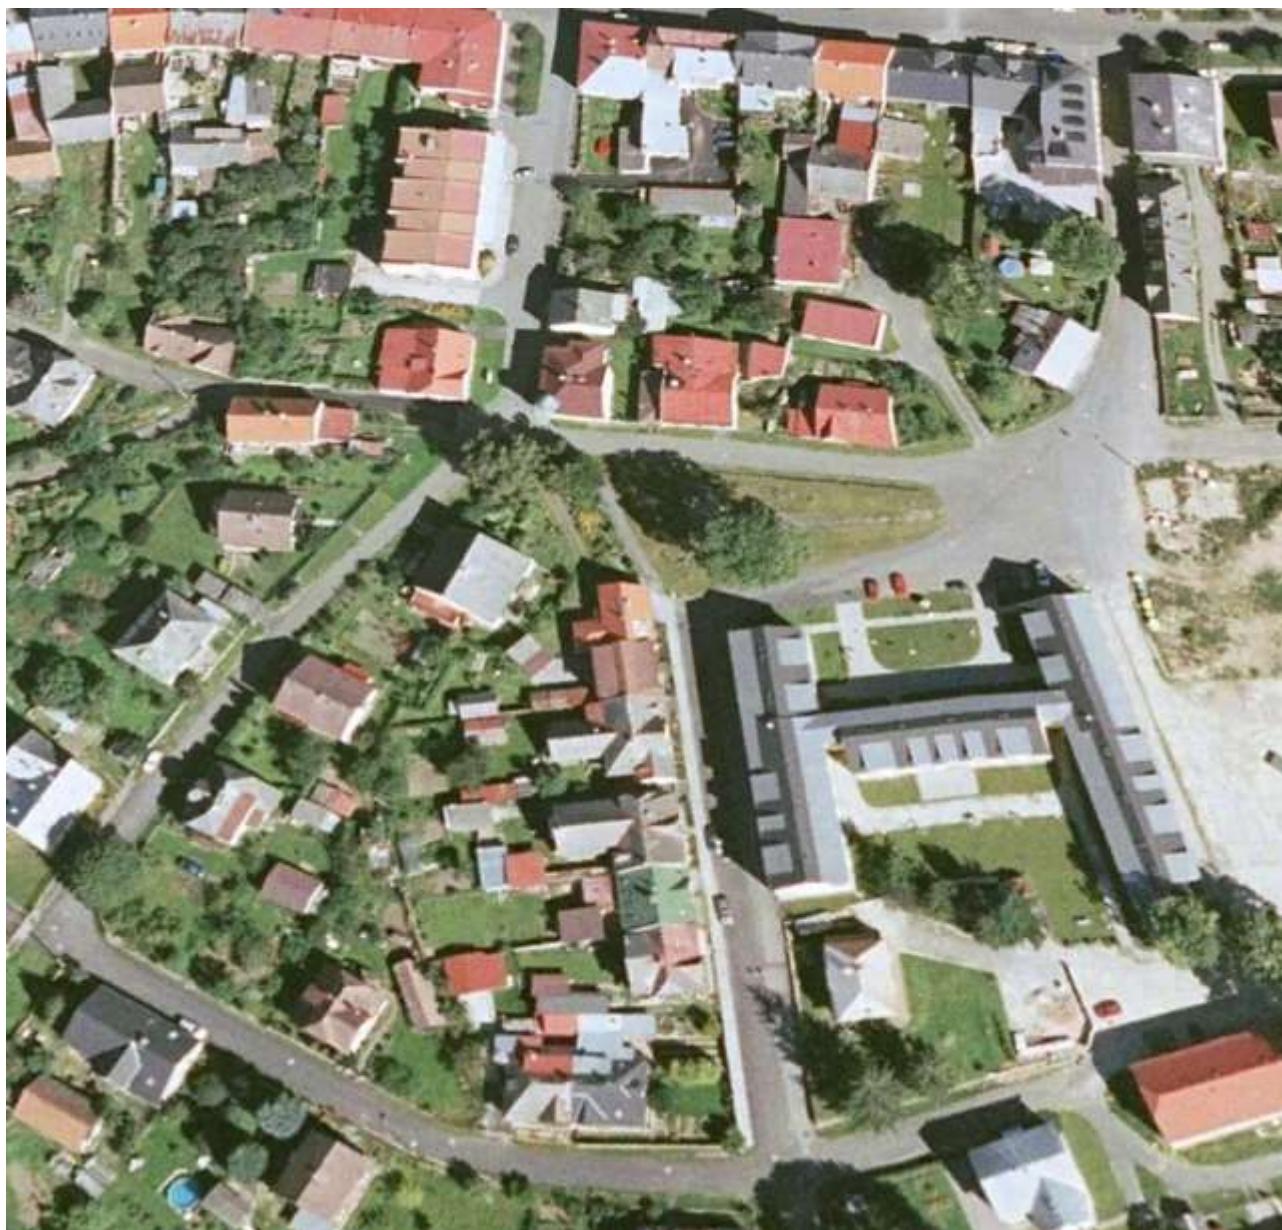
Je zpracovaná projektová dokumentace na úpravu prostoru ulic Zlatá stezka, Petra Bezruče, Husova a Žižkova náměstí.

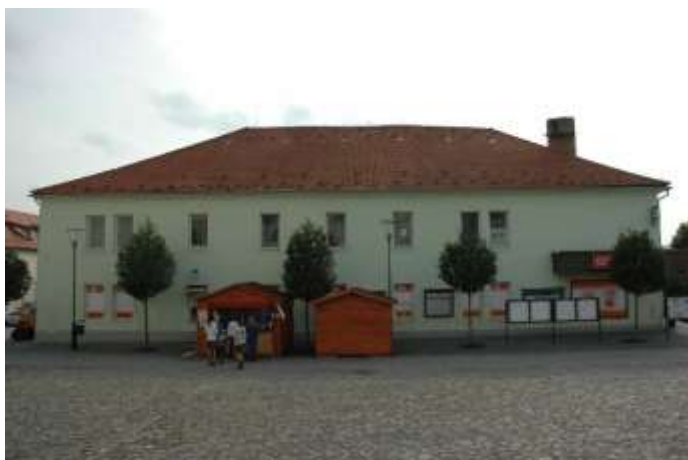
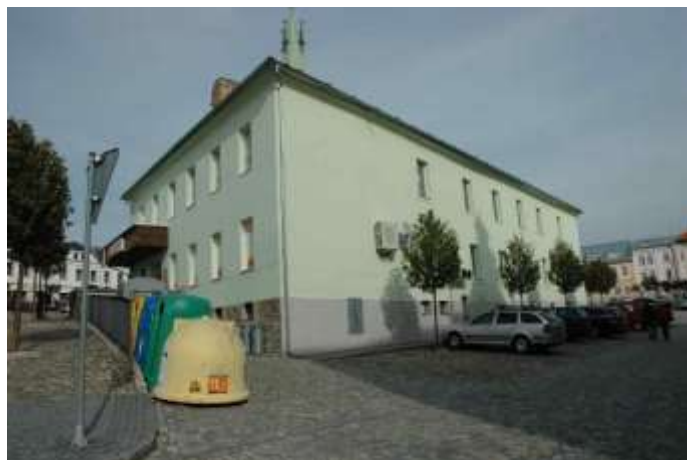
Úprava fasád čp. 143 na náměstí

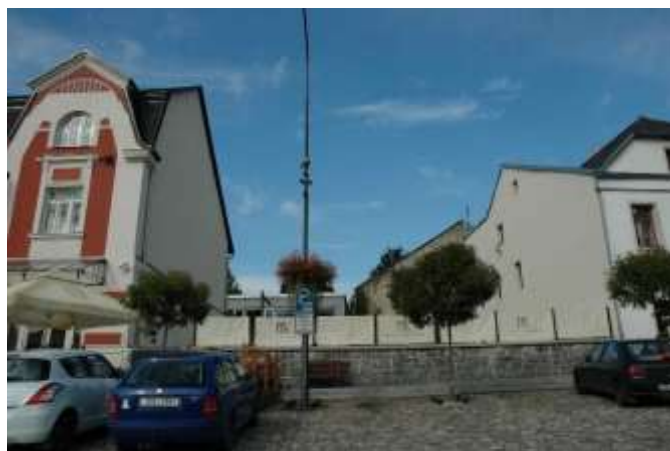
Problematická dostavba proluk na náměstí

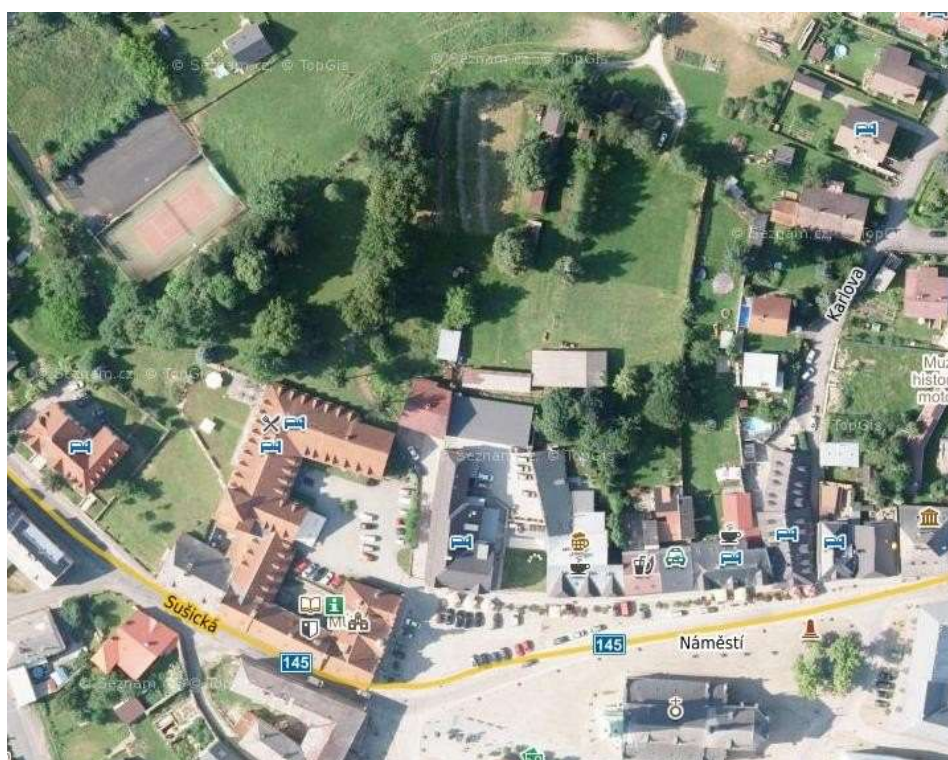
## MPZ KAŠPERSKÉ HORY - LOKALITA 01

Jedná se o plochy hlubokých zahrad položených severně za radničním blokem. Tyto zahrady pokračují dále za hranice městské památkové zóny.

V platném územním plánu jsou v této lokalitě stanoveny plochy se dvěma funkčními regulativy - občanská vybavenost (v západní polovině) a bydlení individuální (ve východní polovině). Celková výměra území je cca 1,25 ha a pro novou výstavbu nejsou stanoveny přiměřené prostorové regulativy, což může vytvářet problémy při povolování staveb v území.

Doporučuje se při koncipování nového územního plánu prověřit funkční regulativ těchto ploch. Doporučuje se vypracování jednoduché územní studie s vyřešením dopravní infrastruktury, její návaznosti na rozvojové plochy za hranicemi MPZ a stanovení prostorových regulačních prvků nové zástavby.

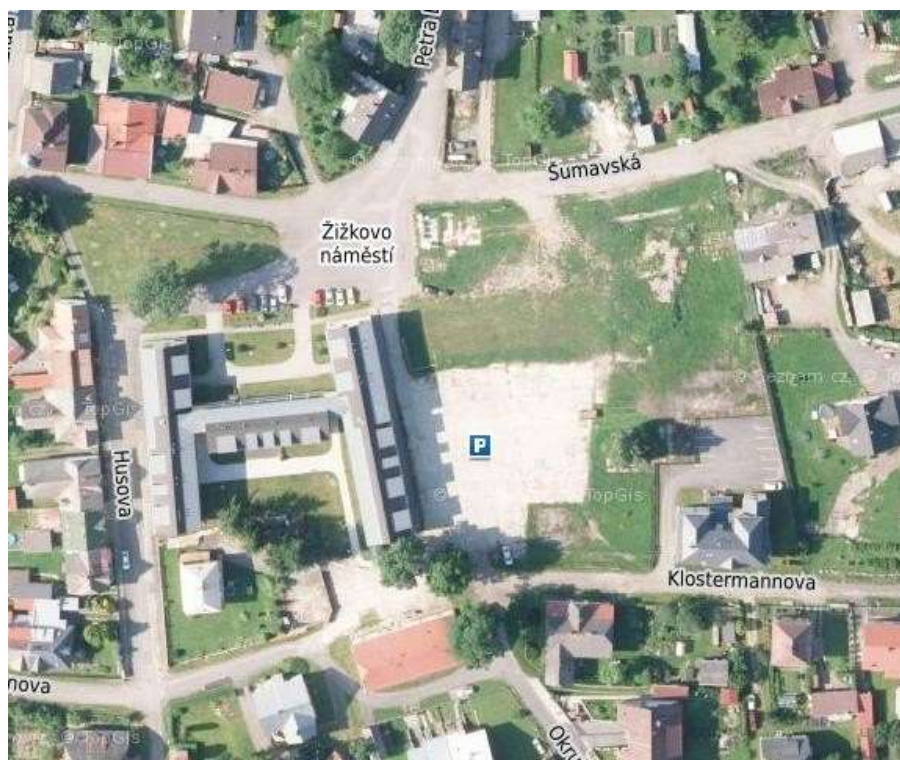
## MPZ KAŠPERSKÉ HORY - LOKALITA 03

Jedná se volný stavební pozemek obklopený stávající zástavbou, jehož vlastníkem je Město Kašperské Hory.

V platném územním plánu je v této lokalitě stanovena plocha s funkčním regulativem - smíšené území městské. Celková výměra území je cca 7 400 m<sup>2</sup>. V měřítku urbanistické struktury města jde o velikost cca jednoho městského bloku s důležitou prostorotvornou funkcí pro plochu Žižkova náměstí a Šumavskou ulici.

Doporučuje se vypracování variantních řešení zastavovacích studií s návrhem typů zástavby a jejich zodpovědné vyhodnocení z hlediska prostorotvorného, kapacitního a ekonomického. Tomu by měla předcházet analýza požadavků města na funkční náplň v daném území a dosažitelné kapacity. Závěry této analýzy by měly být součástí zadání.

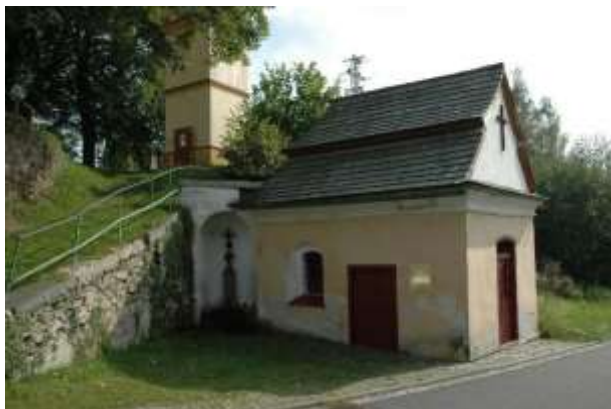
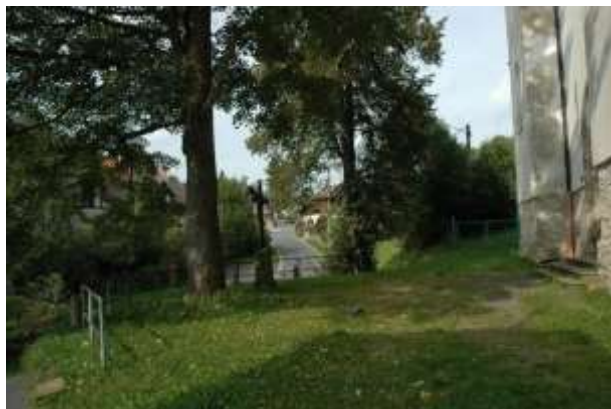
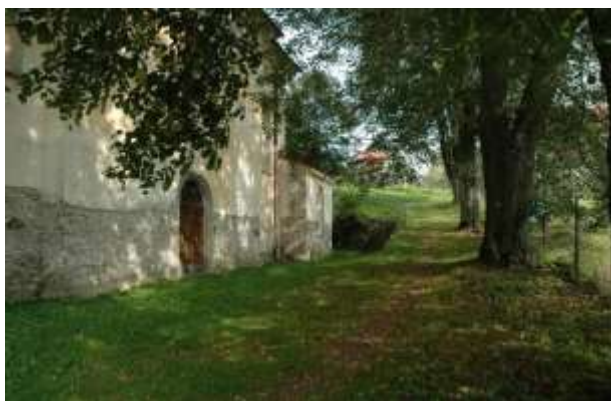
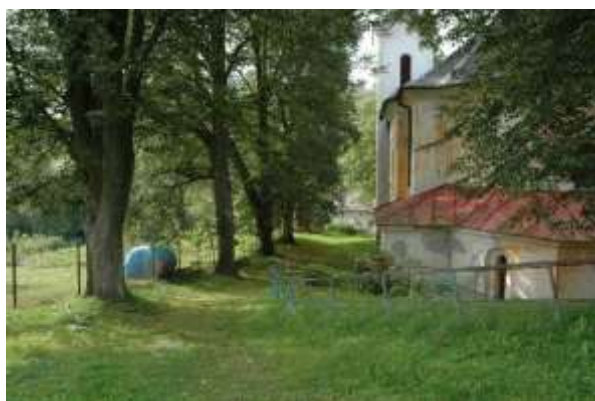
### **Fotodokumentace stávajícího stavu**

Plochy parteru kolem kostela Panny Marie Sněžné a kaple Panny Marie Klatovské jsou nejen významným poutním místem ale i velmi kvalitním veřejným prostranstvím zasazeným do svahu s prvky vysoké zeleně. Problémem jsou dožilé prvky parteru, povrchů komunikací, kamenných prvků, opěrných zdí, zábradlí, zelených ploch atd.

Doporučuje se vypracování podrobného průzkumu v území za účasti odborníků-specialistů (tj. architekt-památkář, statik, dopravní inženýr, specialista na vodovod-kanalizaci, krajinář), analýzu a vyhodnocení problémů a následně zpracování celkové projektové dokumentace prostoru s řešením jednotlivých stavebních objektů, umožňující pak postupnou etapovou realizaci prvků veřejného prostranství.
